13 DE JULHO DE 2020

LEVANTAMENTO DE IMPACTOS ESPECÍFICOS
NA ÁREA DO CLUBE DE CAMPO MAX WIRTH,
EM LUCÉLIA – SP, A PARTIR DA CARACTERIZAÇÃO
REALIZADA NA PRIMEIRA ETAPA DO ESTUDO

GeoAmbiental Jr

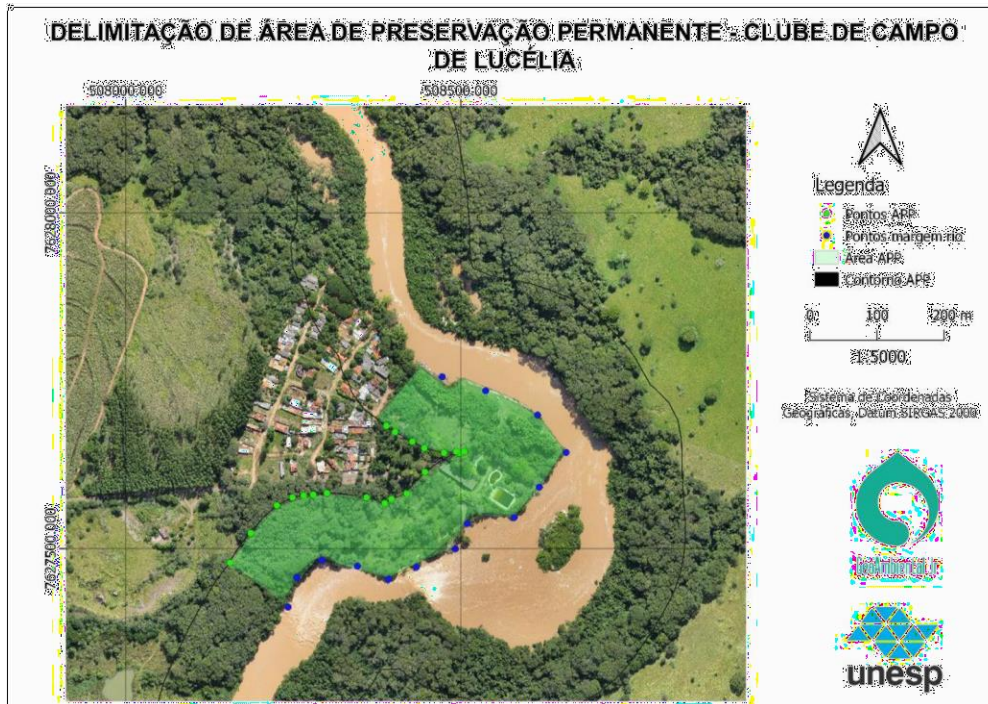
Figura 1: Delimitação da área de preservação permanente.

Tendo em vista a largura de 91,532 metros obtida nos cálculos e a legislação vigente, foi definida uma largura de 100 metros para a área de preservação permanente, como é possível observar na **Figura 1**:

Com o presente estudo foram identificados locais em que a faixa destinada à preservação sofria com degradação. Os impactos ambientais mais evidentes são a supressão de vegetação nativa, substituída por edificações do clube de campo e uma barreira de contenção de água. Na ortofotocarta em anexo observa-se a degradação da área de preservação permanente pelo uso inadequado da mesma em atividades de turismo e lazer.

Apesar disso, pode-se observar que não há preocupação na preservação das matas ciliares sendo que os arredores do local estão sendo cada vez mais desmatados para ocupação inadequada. Aponta-se para a necessidade da recomposição, a partir de espécies da vegetação nativa local.

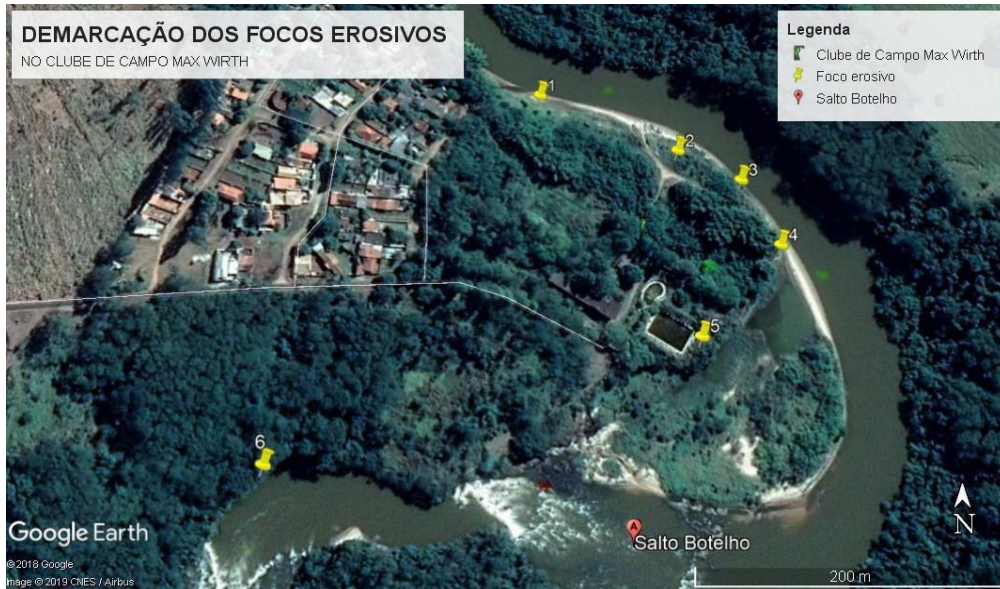
Figura 3: Localização dos focos erosivos no Clube de Campo Max Wirth.

Com observação in loco, a equipe da Empresa Júnior GeoAmbiental Jr. identificou no Clube de Campo Max Wirth, localizado em Salto Botelho - Lucélia (SP), seis principais focos erosivos, os quais foram demarcados em imagem aérea (**Figura 3**).

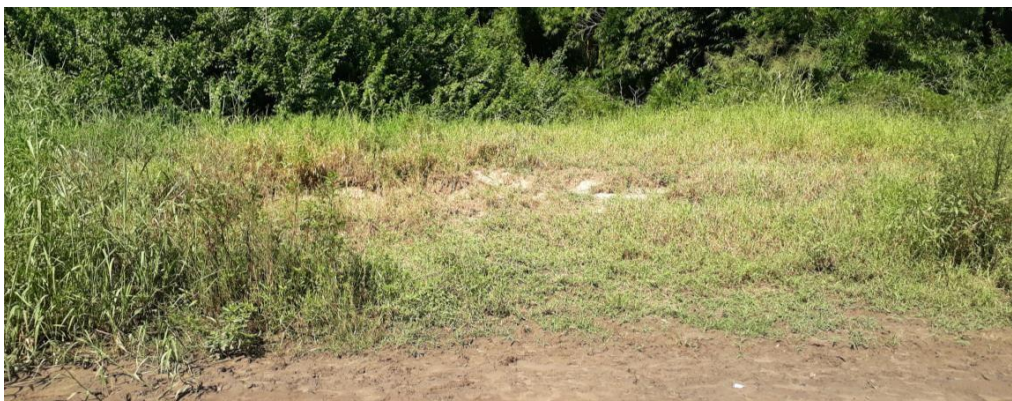
Figura 4: Foco erosivo 1.

O foco erosivo 1 (**Figura 4**) está localizado nas proximidades de 21° 27' 08'' S e 50° 55' 06'' O, adjacente ao cais, ou seja, área em que canoas e barcos ficam ancorados. Nesta área, a encosta mostrou convexa. O relevo é um dos fatores condicionantes para a formação de processos erosivos, tendo como influente no caminho percorrido pela água: o comprimento da rampa, declividade e o tipo de vertente (RUBIRA et al., 2016). Encostas convexas são dispersoras de água e favorecem a formação de voçorocas com o tempo (GALETI, 1981 apud RUBIRA et al., 2016).

Como mostra na **Figura 4**, o processo erosivo está com porte pequeno, em fase inicial e pode ser classificado com laminar, devido a insuficiência de cobertura vegetal na área e agravado pela ação das chuvas, pois o escoamento superficial das águas das chuvas retira cobertura superficial do solo, desgastando-o. Nessa área, há ainda erosão fluvial, que é o desgaste provocado pelo leito do rio quando ele excede e avança sobre as margens e além disso, desgaste provocado pela remoção da vegetação ciliar, desprotegendo o relevo ao redor dos cursos d'água.

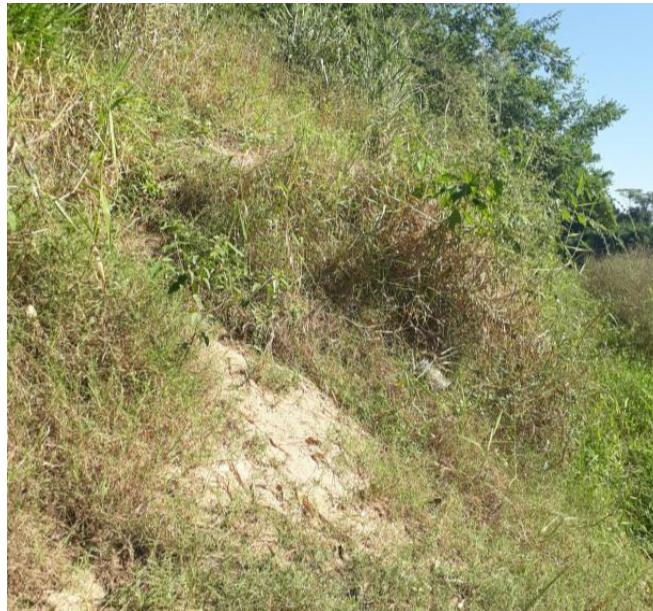
Figura 5: Foco erosivo 2.

O foco erosivo 2 (**Figura 5 e Figura 6**) está localizado nas proximidades de 21°27'10"S e 50°55'02"O. Nesta área, a encosta mostrou côncavo-convexa. As vertentes que apresentam configuração ou parte côncava tendem a serem zonas de convergência de fluxo de água e são as mais favoráveis à ocorrência de deslizamentos (MIKOSIK; PAULA; SANTOS, 2010).

Como mostra nas **Figuras 5 e 6**, o processo erosivo está com porte médio. Devido, principalmente, a morfologia da encosta que promove um aumento na velocidade do fluxo de água. Este desgaste no solo classifica-se como erosão laminar.

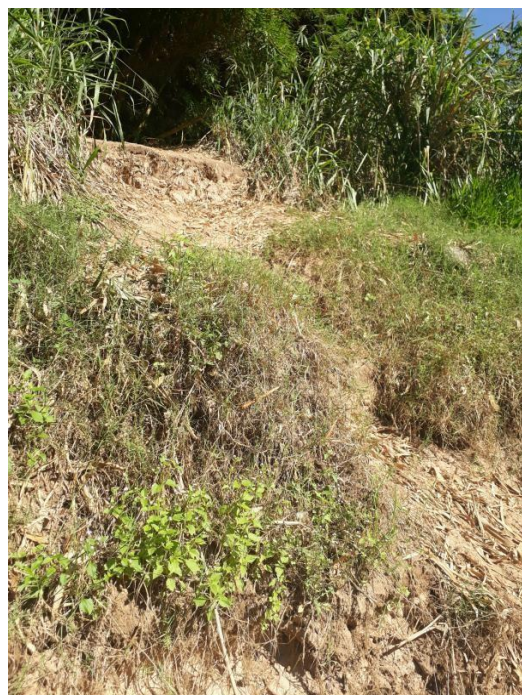
Figura 7: Foco erosivo 3.

O foco erosivo 3 (**Figura 7**) está localizado nas proximidades de $21^{\circ}27'12''S$ e $50^{\circ}55'01''O$. Nesta área, a encosta mostrou convexa.

Nesse trecho, pode-se observar notório desgaste da superfície terrestre por movimento de massa causado pela ação pluvial e eólica. A longo prazo, essa erosão, se não contida, pode vir a tornar-se uma ravina.

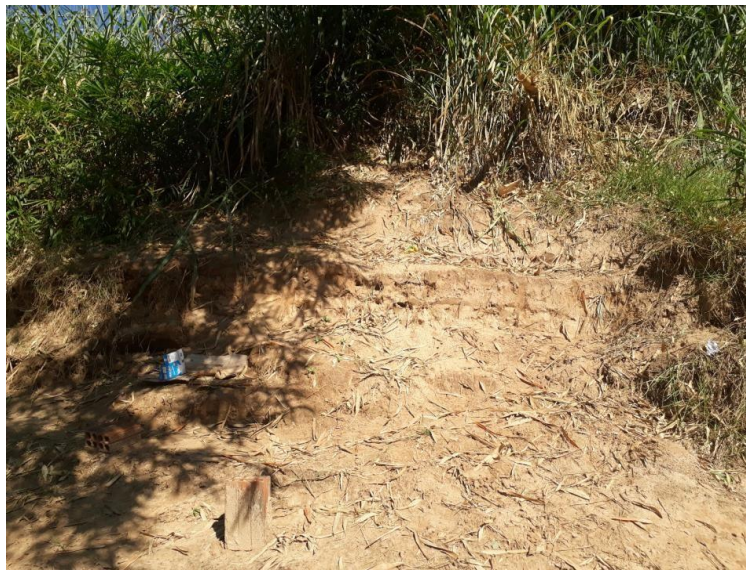
Figura 8: Foco erosivo 4.

O foco erosivo 4 (**Figura 8**) está localizado nas proximidades de 21°27'13,30"S e 50°55'59"O. Nesta área, a encosta mostrou convexa.

No trecho 4, a morfologia da encosta, somado ao fluxo de água das chuvas, desencadeou o desgaste no solo como pode ser observado na **Figura 8**. A ausência de cobertura vegetal não minimiza o efeito erosivo do tipo “splash” e o escoamento superficial da água da chuva promove a formação de erosões laminares.

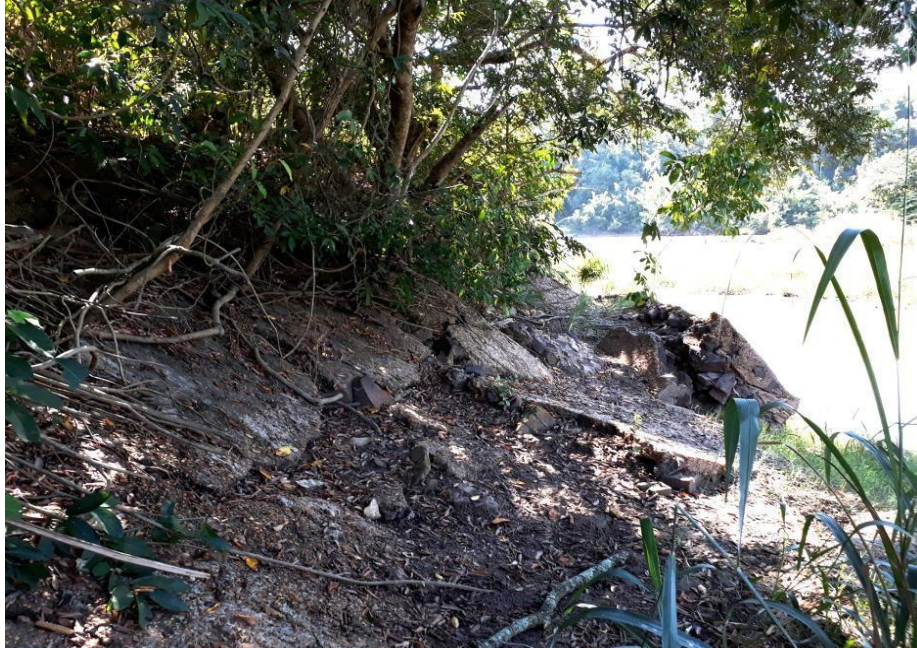
Figura 9: Foco erosivo 5.

O foco erosivo 5 (**Figura 9**) está localizado nas proximidades de 21°27'15"S e 50°55'02"O, vizinho à área das piscinas. Nesta área, a encosta mostrou retilínea-convexa.

Nessa área, observou-se ações de contenção para uma erosão já em fase avançada. No entanto, a obra não se encontra nas condições ideais, mostrando rachaduras e estruturas metálicas expostas. Tratando a revitalização do clube como um investimento para durar muitas décadas, o trecho pode apresentar riscos de desgaste a longo prazo, devido a variável dinâmica do curso d'água (Rio Aguapeí). Aconselha-se tomar medidas de correção para manter a integridade da área de piscinas.

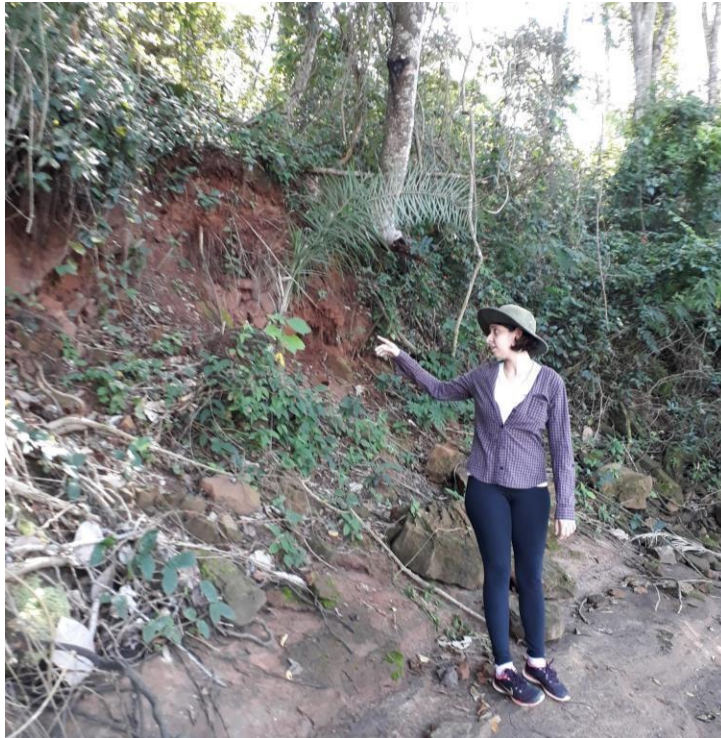
Figura 10: Foco erosivo 6.

O foco erosivo 6 (**Figura 10**) está localizado nas proximidades de 21°27'19"S e 50°55'13"O. Nesta área, a encosta se mostrou côncava.

O foco 6 encontra-se na margem do Rio Aguapeí e caracteriza-se como um desgaste com movimentação de massa causado pela ação das águas do rio e de ventos. Como consequência, o relevo ficou acidentado com cerca de 2,50 metros de profundidade.

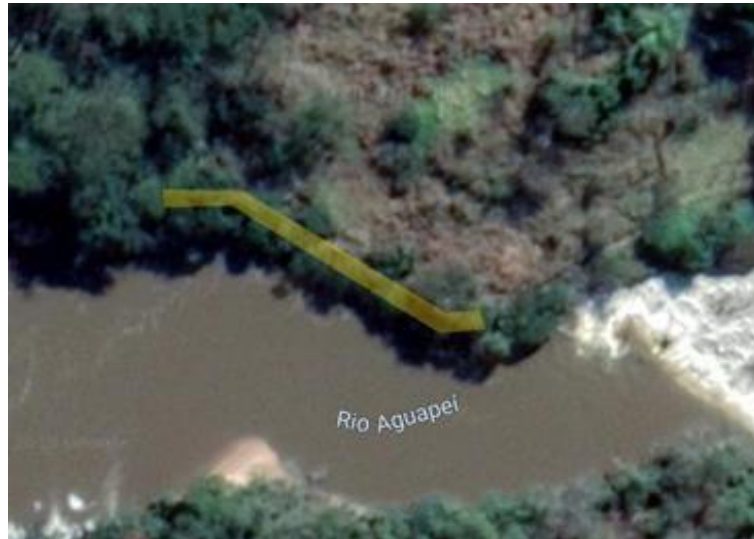
Figura 12: Delimitação da área frontal da barragem.

A barragem possui 86 metros de comprimento, 3,5 metros de profundidade e 2,05m de largura em sua porção frontal, a qual tem o primeiro contato com a água corrente, como ilustrado na **Figura 12**. Já sua porção lateral, indicada na **Figura 13**, possui 42 metros de comprimento.
